**Фотоілюстрації залиття квартири № 18 за адресою: м. Київ, провулок Музейний, № 8**

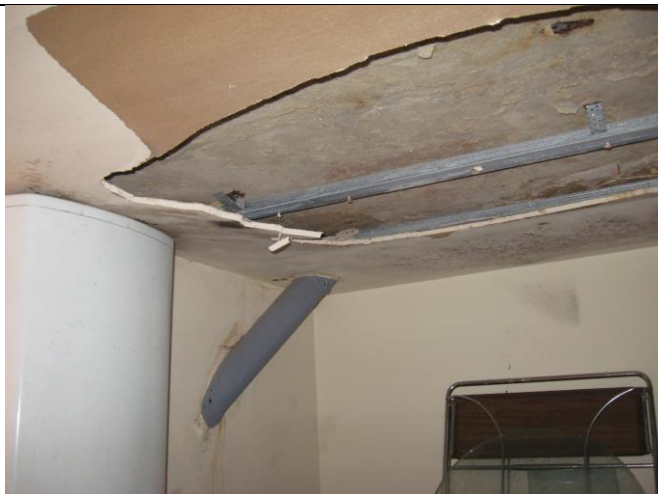
Плями від залиття, тріщини, руйнування гіпсокартону підвісної стелі верхньої частини ванної кімнати

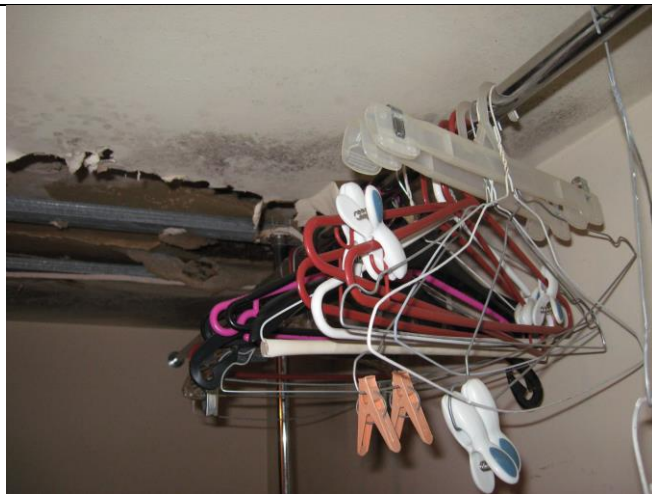
Плями від залиття, тріщини, руйнування гіпсокартону підвісної стелі верхньої частини ванної кімнати

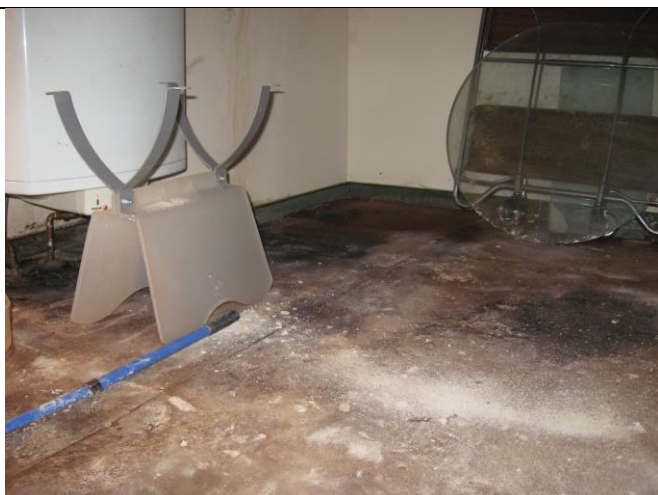
Плями від залиття, тріщини, руйнування гіпсокартону стін, здуття ДСП підлоги, пошкодження ковтроліну підлоги верхньої частини ванної кімнати

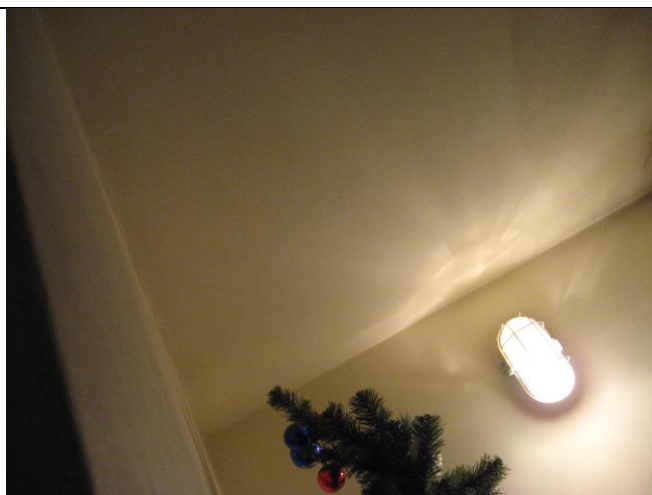
Плями від залиття, тріщини, руйнування гіпсокартону стін верхньої частини ванної кімнати

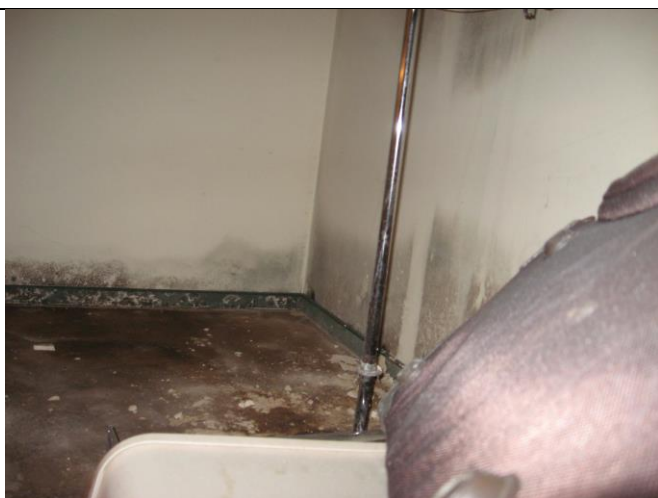
Плями від залиття, тріщини, руйнування гіпсокартону стін, здуття ДСП підлоги, пошкодження ковтроліну підлоги верхньої частини ванної кімнати

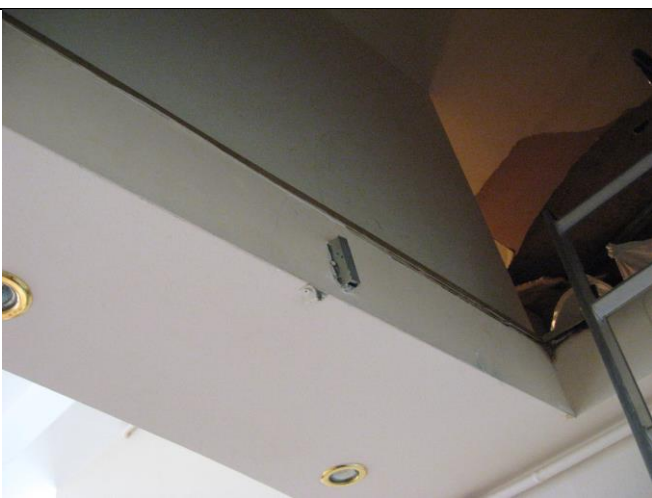
Плями від залиття, тріщини, руйнування гіпсокартону стін верхньої частини ванної кімнати

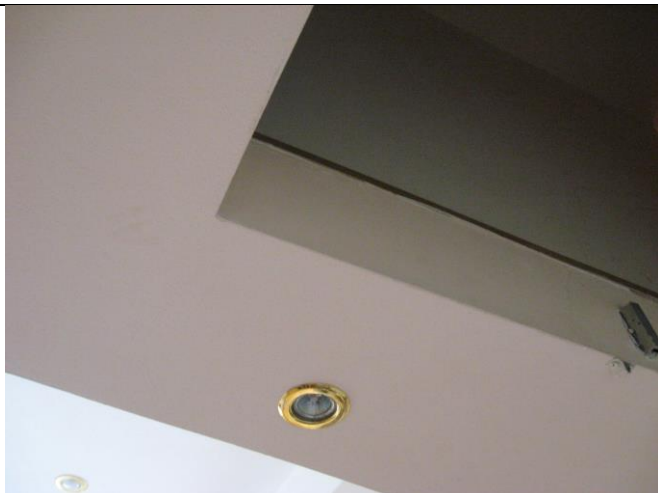
Плями від залиття, тріщини, руйнування гіпсокартону стін верхньої частини ванної кімнати

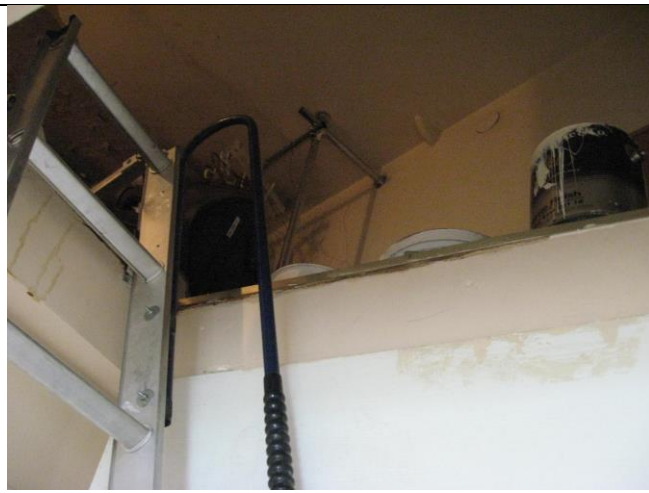
Плями від залиття, тріщини, руйнування гіпсокартону стелі та стін верхньої частини ванної кімнати

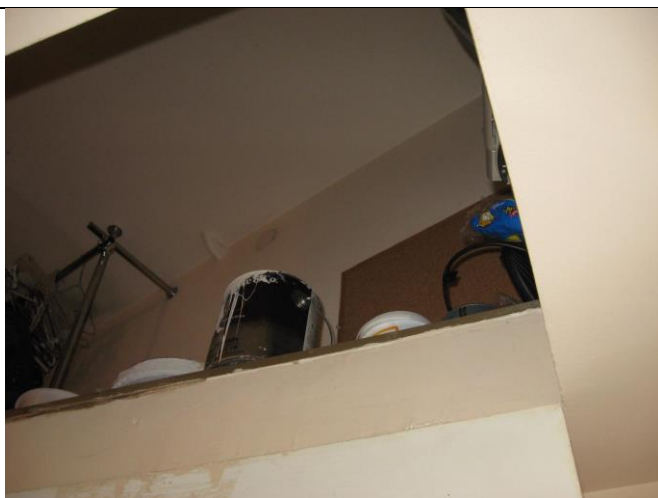
Плями від залиття, тріщини, руйнування гіпсокартону стелі та стін верхньої частини ванної кімнати

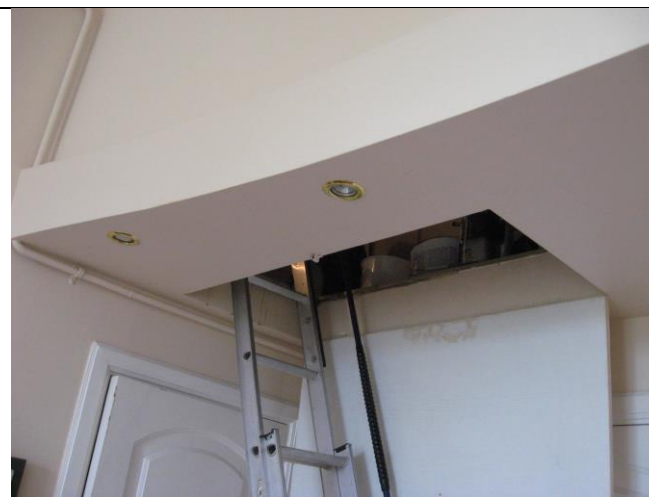
Плями від залиття, тріщини, руйнування гіпсокартону стін верхньої частини ванної кімнати, іржа на кутнику країв отвору дверцят до верхньої частини ванної кімнати

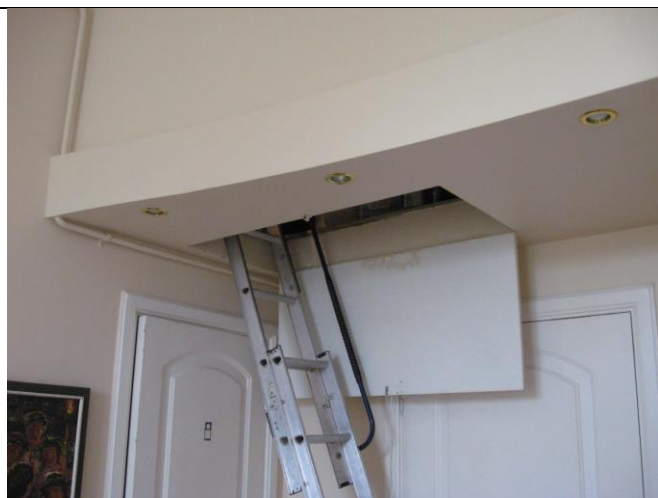
Плями від залиття, тріщини, руйнування гіпсокартону стін верхньої частини ванної кімнати

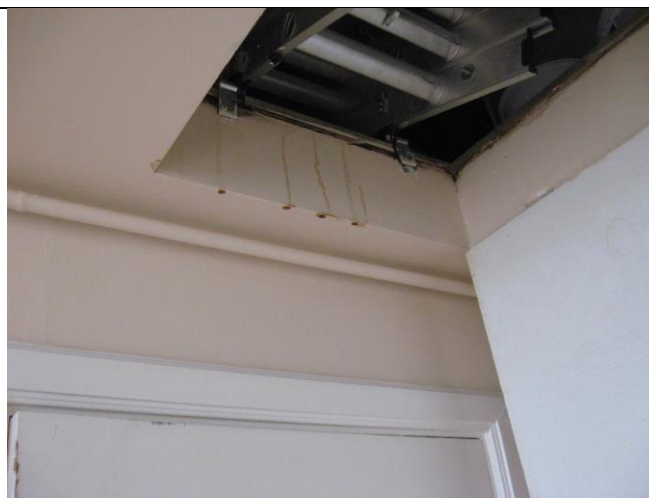
Плями від залиття, тріщини, руйнування гіпсокартону стін верхньої частини ванної кімнати, іржа на кутнику країв отвору дверцят до верхньої частини ванної кімнати

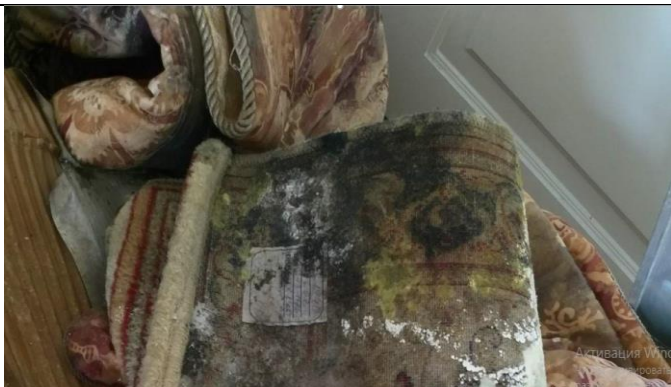
Пошкоджені вологою кілька килимків для підлоги

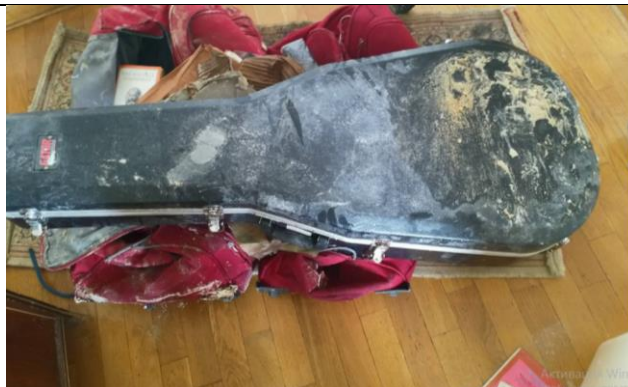
Пошкоджений вологою перший футляр для гітари

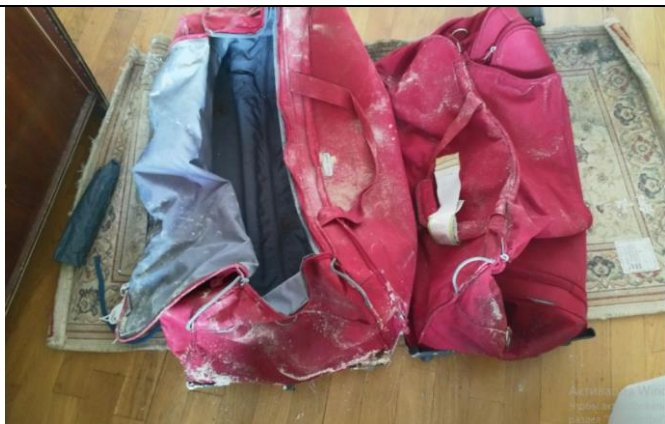
Пошкоджені вологою дві дорожні сумки

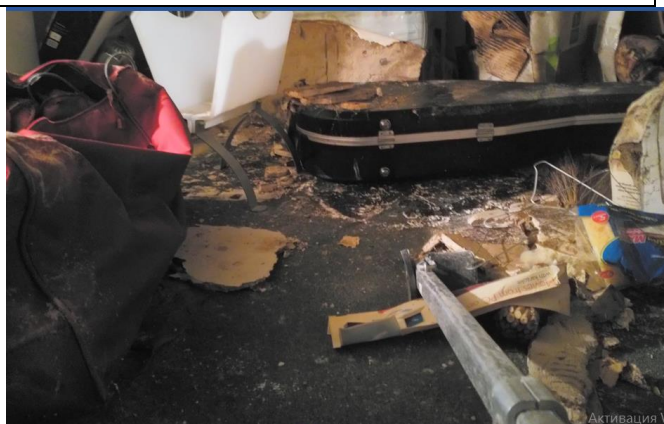
Пошкоджені вологою коврулін підлоги та другий футляр для гітари
