Б 3.3 - 1 / С І – 03
ТОВ «Модуль — Україна»

Відомість дефектів
на ремонт пошкодженої частини даху головного корпусу (ЦГП)

Найменування обладнання: Будівля головного корпусу. Інв. №1-000127

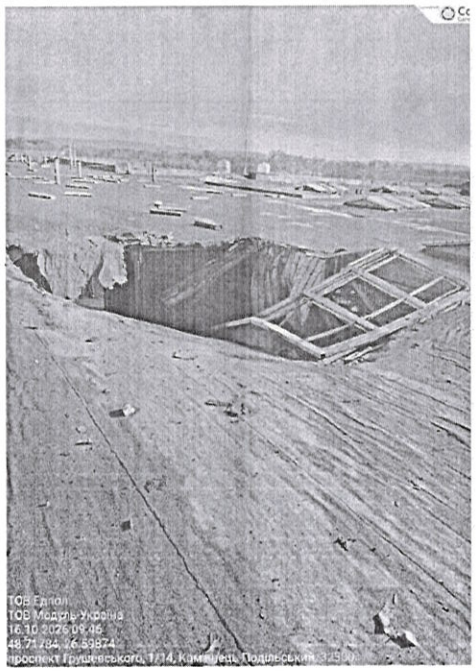
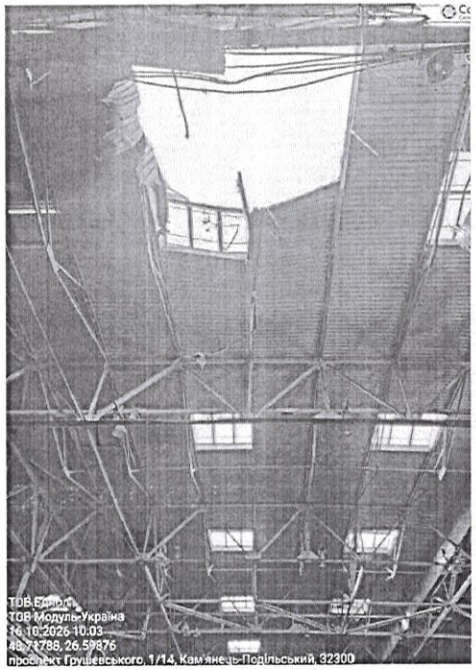
Фото 1 – 2 – Пошкодженний дах, від. 16.185м

№ з/п	Перелік ремонтних робіт	ОВ	Кіль-кість	Примітки	Запчастини та матеріали які необхідні для проведення ремонту			Примітки
					Найменування матеріалів	ОВ	Кіль-кість	
1	Демонтаж покриття (руберойду) даху	$м^2$	324	Відмітка верху даху. 16.185м				
2	Демонтаж утеплювача (базальтова вата) даху	$м^2$	324					
3	Демонтаж профільного листа	$м^2$	324					
4	Демонтаж пошкодженого елемента (прогону) м/конструкції даху	m	0,17					
5	Рихтування двох елементів (прогону) м/конструкції даху	m	0,66					
6	Монтаж прогону	m	0,33		Прогін ПР 720	m	0,33	Матеріал замовника
7	Монтаж профільного листа	$м^2$	380		Металопрофіль для перекритів Н75 - Цинк 1,0мм	$м^2$	380	
8	Монтаж утеплювача (базальтова вата) даху	$м^2$	380		Базальтова вата BauGut Universell THERMOWOOL LIGHT EXTRA 30 100 мм	$м^2$	380	
10	Монтаж покриття руберойду у 2 шара	$м^2$	380		1 шар: Євро руберойд Ореол-1 Бітумакс ХПП-2,0 15 кв. м	$м^2$	380	
					2 шар: Євро руберойд SWEETONDALE HYDROBASE STANDARD ЕКП 4,0 10 кв. м	$м^2$	380
